Stadt Bonn, Tiefbauamt 66-2  
Dipl.-Ing. Daniel Koch  
Sachgebietsleiter Abwasserableitung und Gewässer

## Starkregenereignis Mehlemer Bach

Auftaktveranstaltung Hochwasserrisikomanagementrichtlinie 13.02.2012

### Starkregenereignis Mehlemer Bach vom 03.07.2010

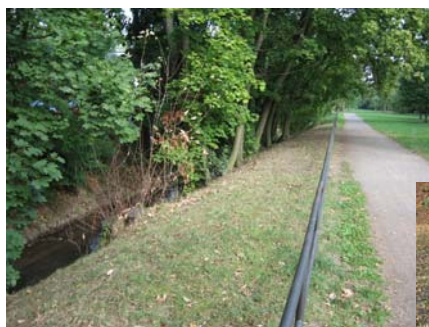
Urbaner Unterlauf

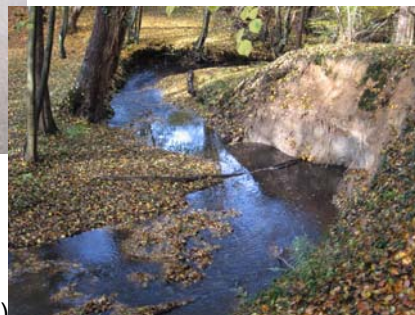
Naturnaher Oberlauf (Katzenlochbach)

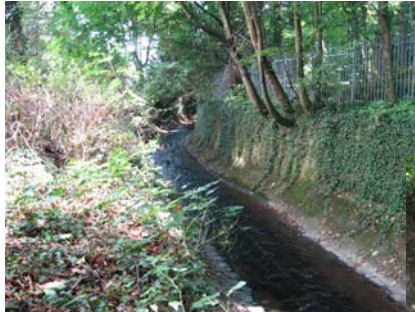
Urbaner Unterlauf

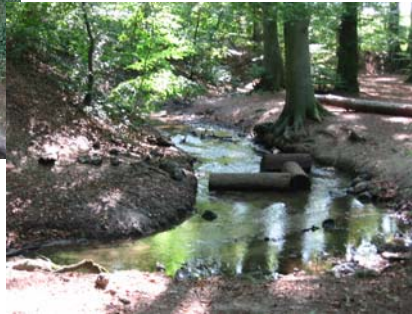
Naturnaher Oberlauf

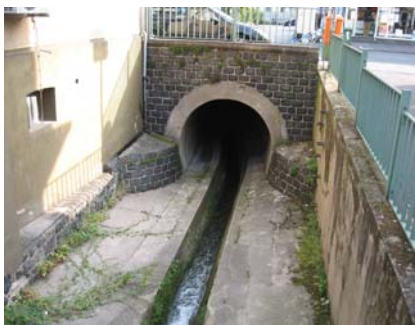
Urbaner Unterlauf

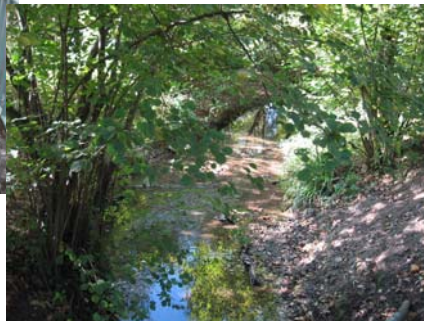
Naturnaher Oberlauf

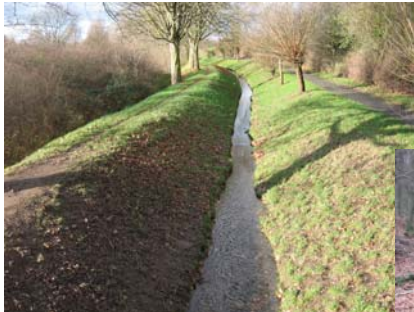
Urbaner Unterlauf

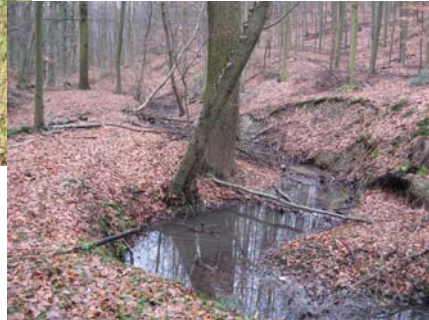
Naturnaher Oberlauf (Holtorfer Bach)

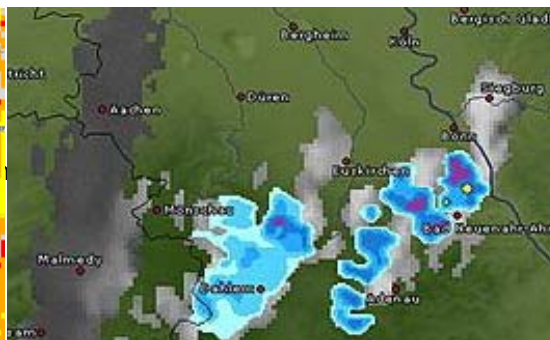
- Beginn Regenereignis 12:55 Uhr
- Kernereignis: 13:50 Uhr bis 14:50 Uhr
- Beginn der Überflutung in Mehlem ca. 15 Uhr

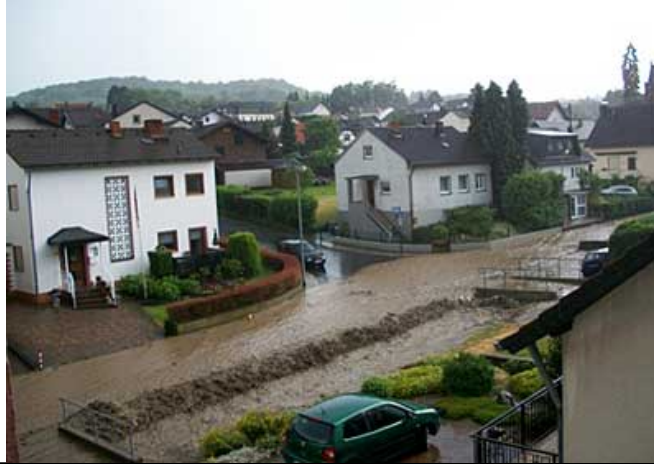
### Situation in Wachtberg

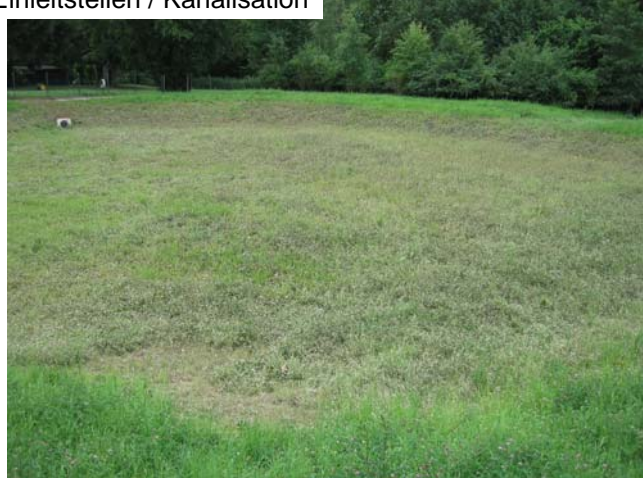
Situation in Waldfläche

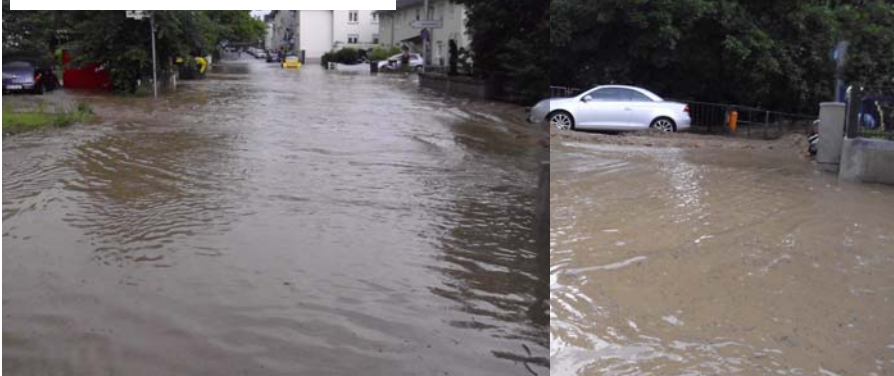
Situation an der Domhofstraße

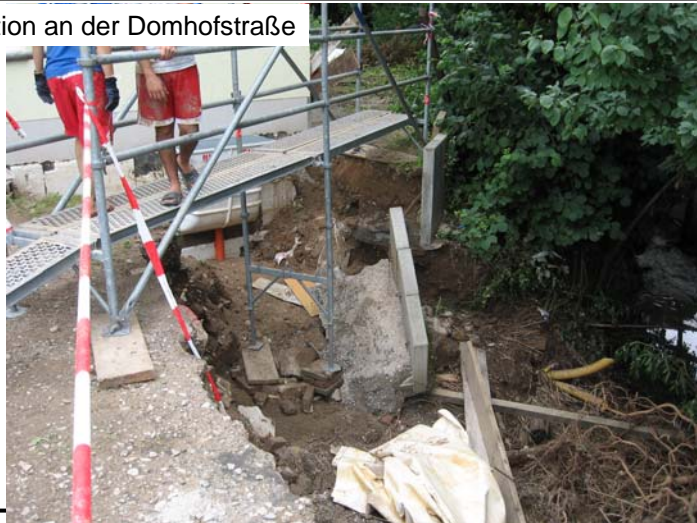
Situation an der Domhofstraße

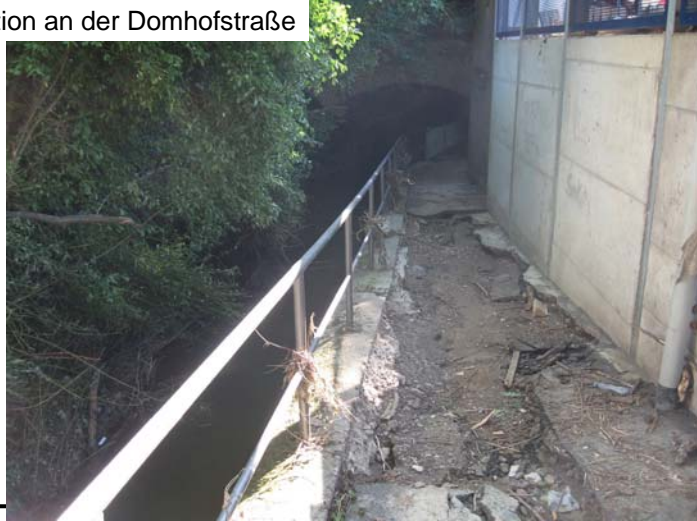
Situation an der Domhofstraße

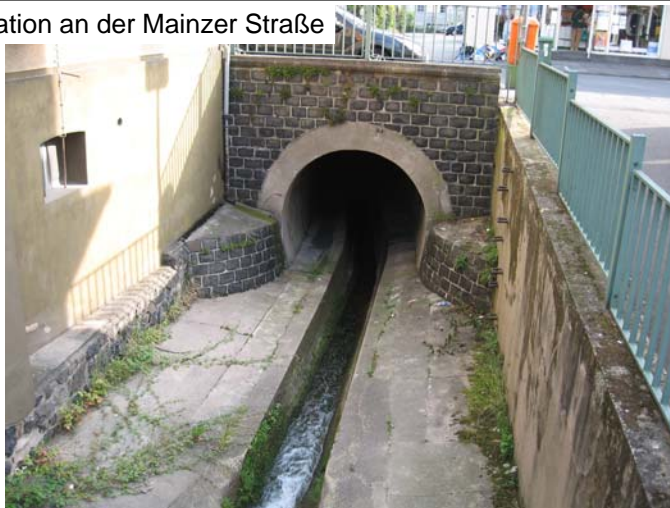
Situation an der Mainzer Straße

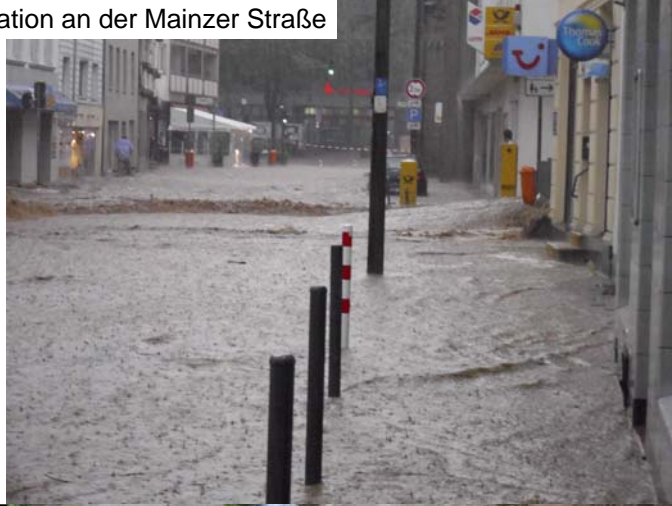
Situation an der Mainzer Straße

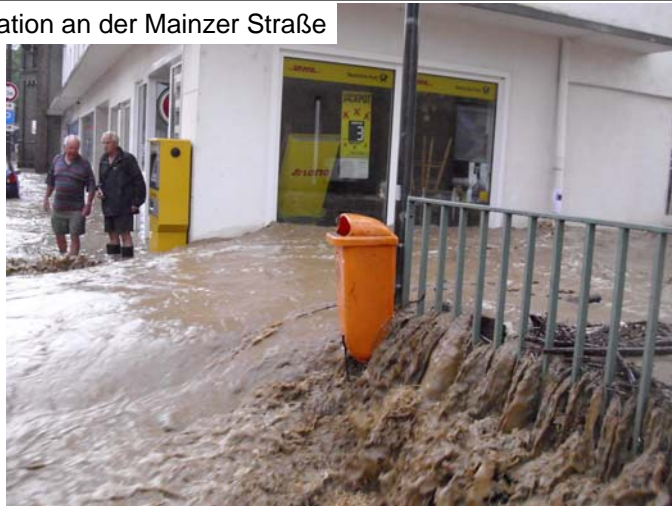
Situation an der Mainzer Straße

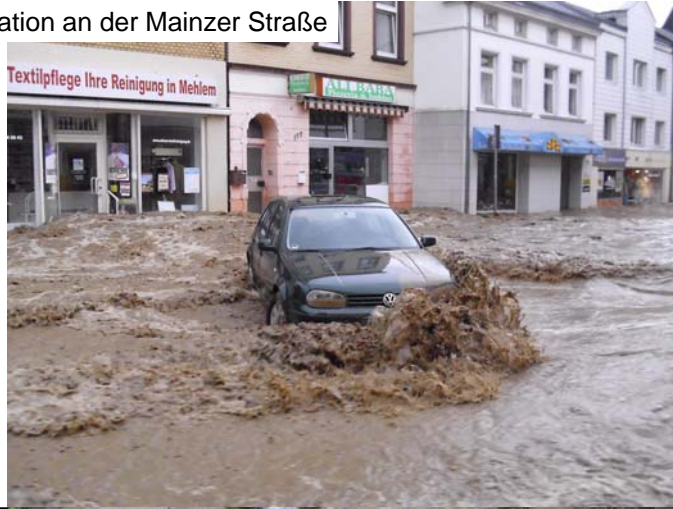
Situation an der Mainzer Straße

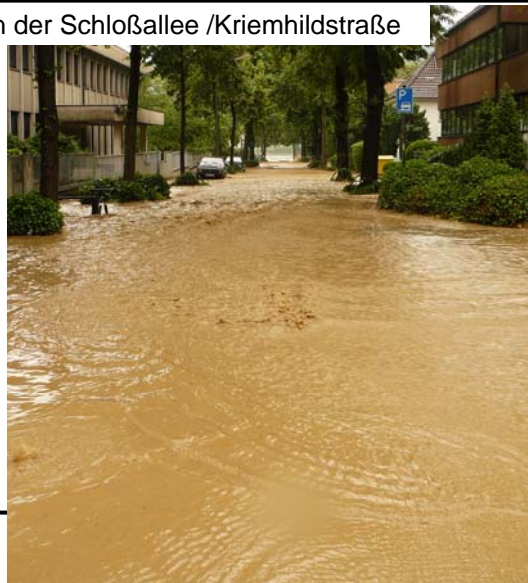
Situation an der Schloßallee /Kriemhildstraße

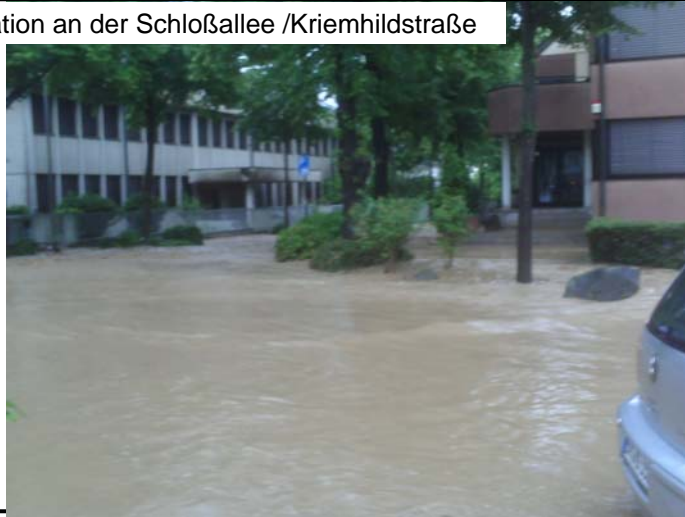
Situation an der Schloßallee /Kriemhildstraße

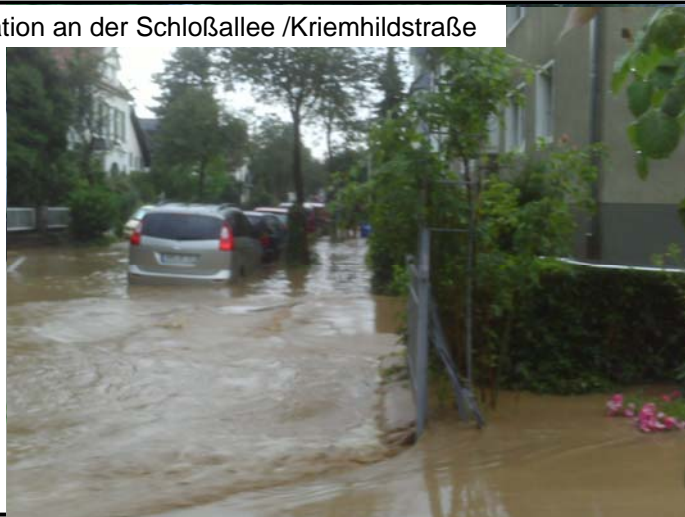
Situation an der Schloßallee /Kriemhildstraße

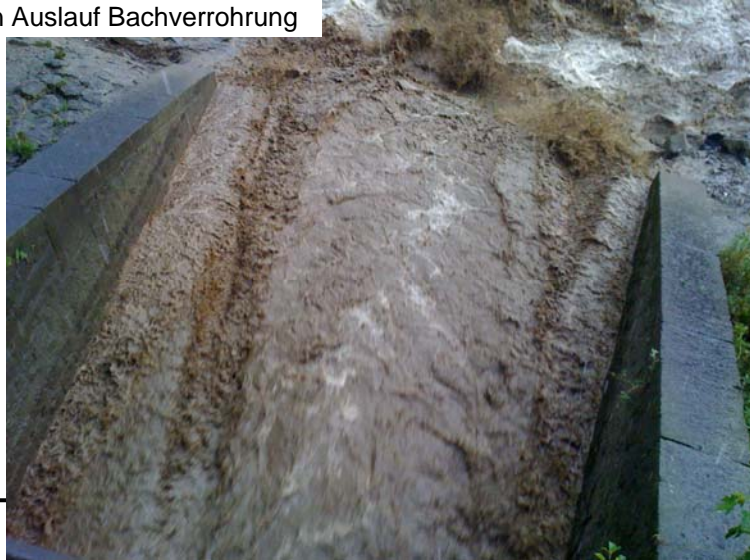
Situation Auslauf Bachverrohrung

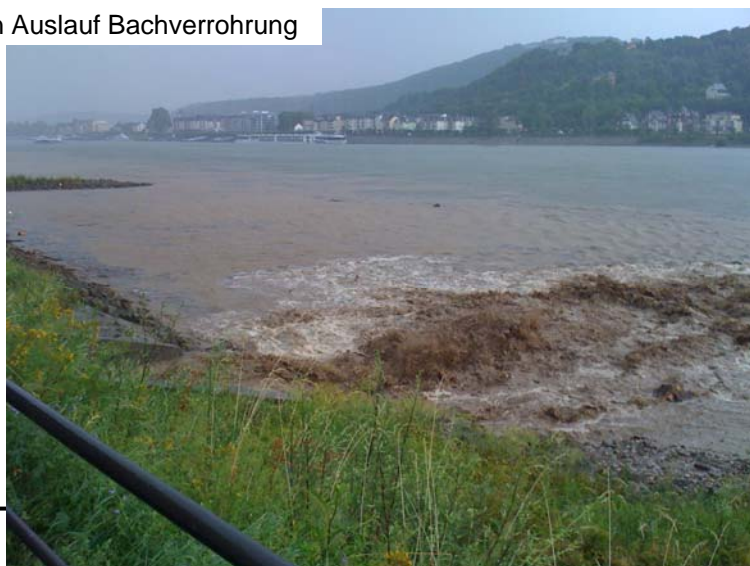
Situation Auslauf Bachverrohrung

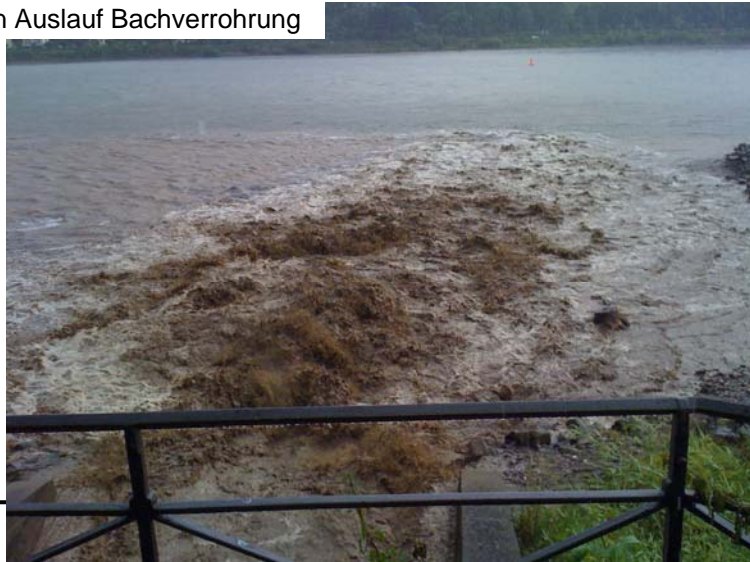
Situation Auslauf Bachverrohrung

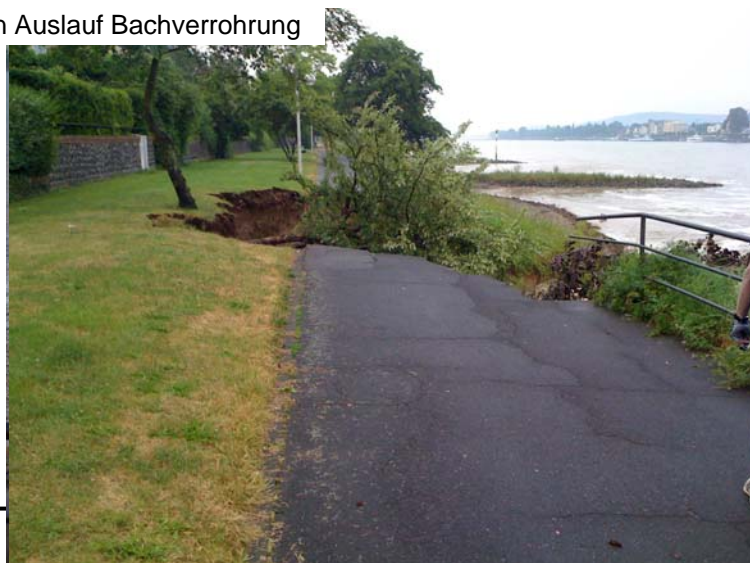
Situation Auslauf Bachverrohrung

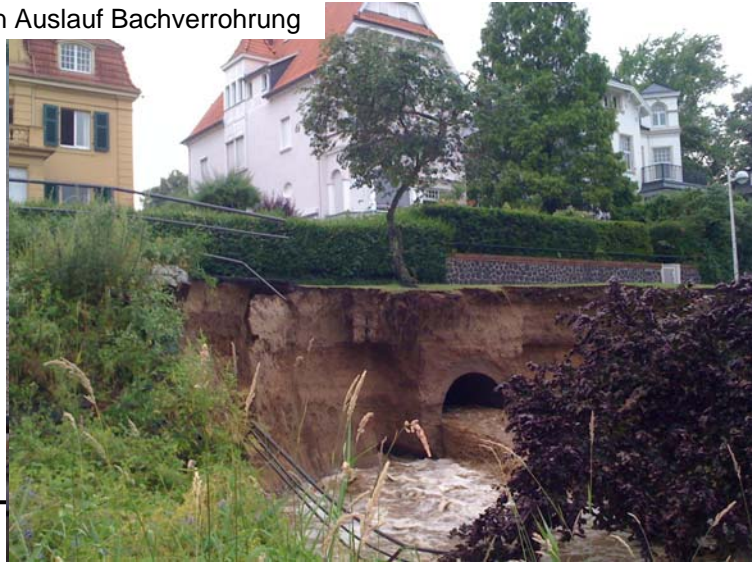
Situation Auslauf Bachverrohrung

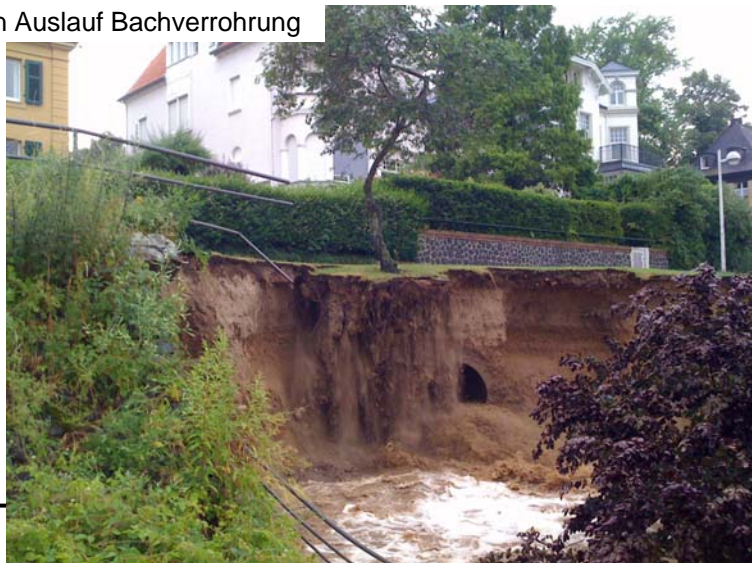
Situation Auslauf Bachverrohrung

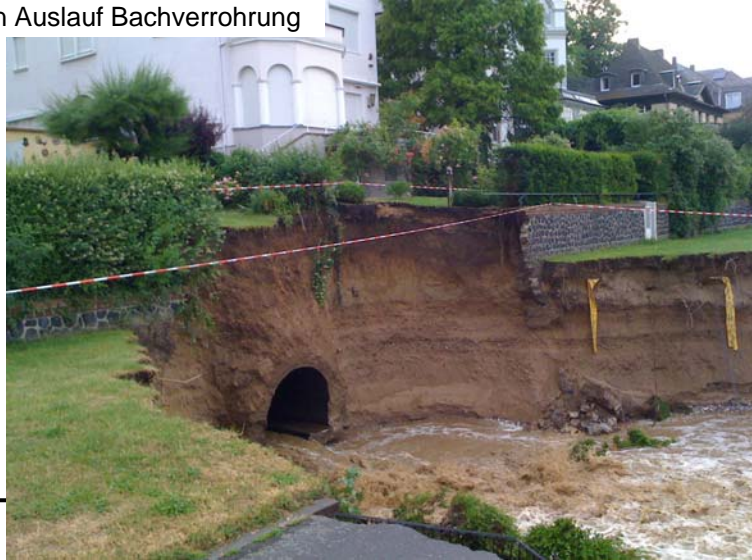
Situation Auslauf Bachverrohrung

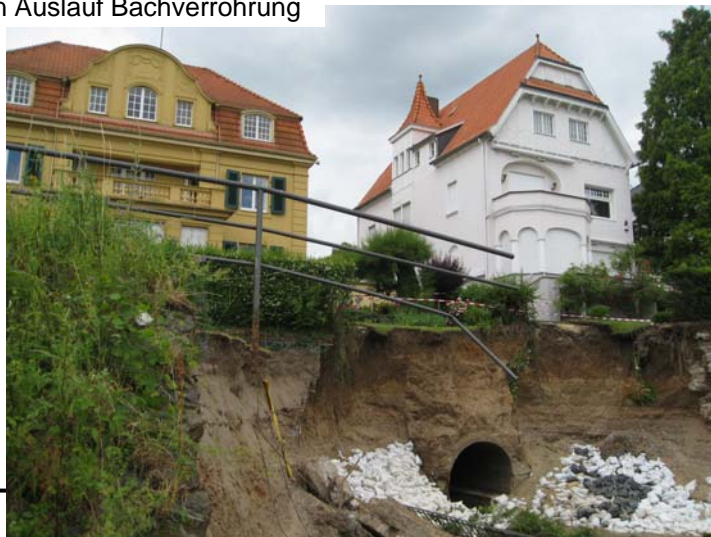
Situation Auslauf Bachverrohrung

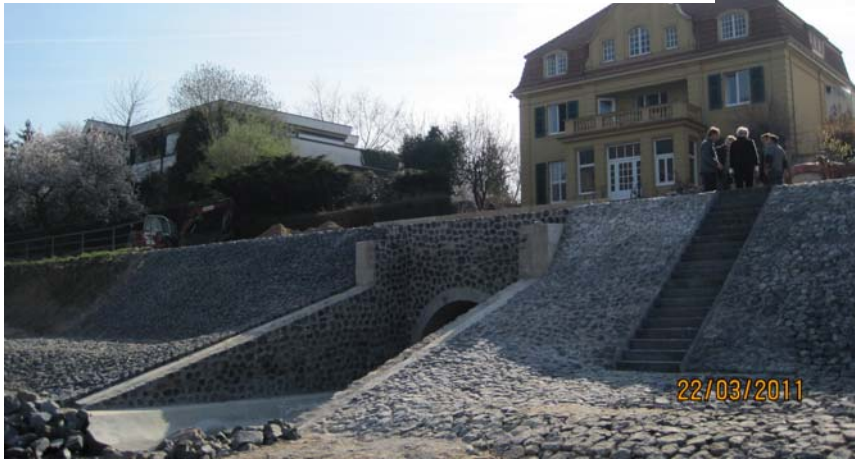
Situation Auslauf Bachverrohrung im März 2011

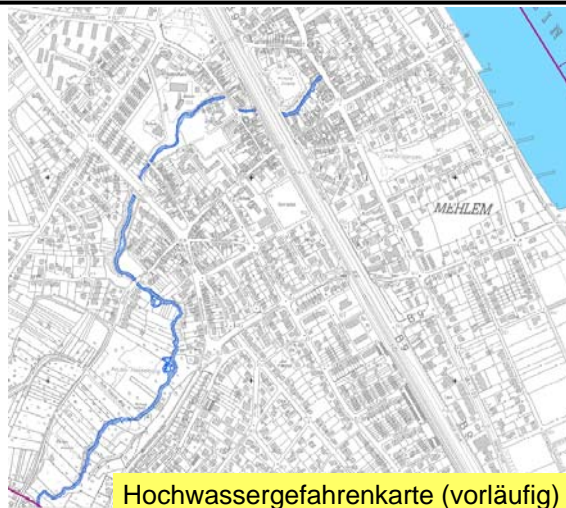
Hochwassergefahrenkarte (vorläufig) HQ<sub>10</sub>

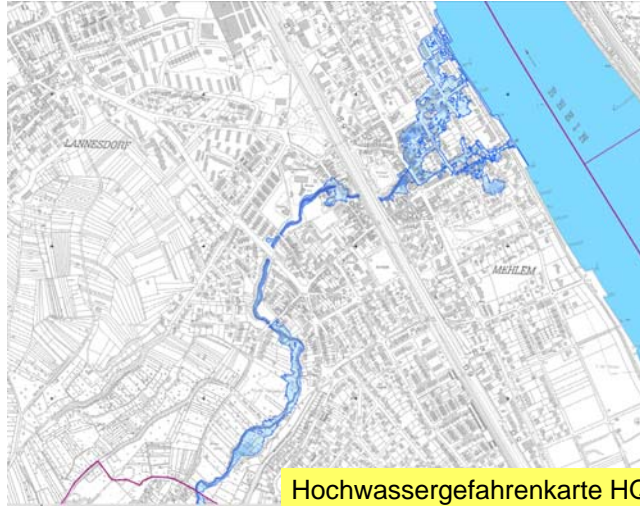
Hochwassergefahrenkarte HQ<sub>100</sub>
